Proyecto "Modificaciones y mejoramiento del sistema de pozas de evaporación solar en el Salar de Atacama"
Plan de Seguimiento Ambiental. Componente Recursos Hídricos.
ACTAS DE TERRENO: Enero 2019

**MODIFICACIONES Y MEJORAMIENTO DEL SISTEMA DE POZAS DE
EVAPORACION SOLAR EN EL SALAR DE ATACAMA**

Plan de Seguimiento Ambiental

ACTA DE TERRENO

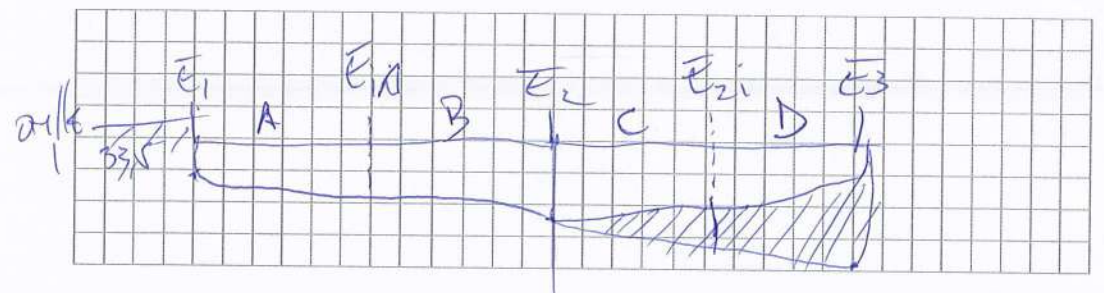
AFP-04	Fecha: 19/02/19 24/02/19	Hora: 14:40 12:20	Equipo: Robinson Barley
--------	-----------------------------	----------------------	-------------------------

Velocidad (m/s)	Sección							
	A	B	A	B	E	D	G	H
V1	0,11	0,25	/	0,11	0,17	0,11		
V2	0,11	0,17	/	0,27	0,17	0,17		
V3	0,11	0,25	/	0,11	0,14	0,11		
V4	0,11	0,25	/	0,11	0,17	0,17		
V5	0,11	0,25	/		0,17	0,11		
V6								
Moda V	0,15	0,25	0,04	0,11	0,17	0,11

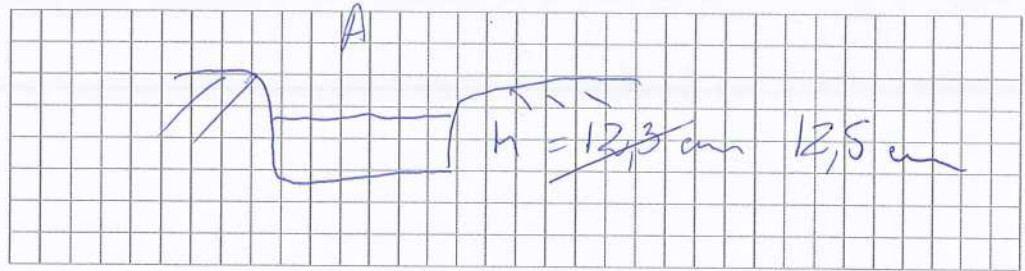
24/02/19 16:05

Velocidad (m/s)	Sección							
	A	B	C	D	E	F	G	H
V ₁	0,18	0,21						
V ₂	0,21	0,21						
V ₃	0,18	0,21						
V ₄	0,18	0,21						
V ₅	0,18	0,21						
V ₆								
Moda V	0,17	0,21
