Construcción de Sondajes Someros
SGA-Rockwood Lithium
Salar de Atacama. 16-28 abril 2013

<p align="center">ESQUEMA DE CONSTRUCCIÓN PIEZÓMETRO-6</p> <p>Contratista: GEOSUD CONSULTING LTDA Cliente: Rockwood Lithium Maquina: Ahoyadora Sthil BT 360. Ubicación: Tucúcaro, SW del Salar de Atacama</p>

REGISTRO SONDAJES	Código: PR - OPE - 004
	Proyecto: Construcción de 36 piezómetros RCA	Revisión: 00
	Rockwood Lithium	Fecha: 06/06/2016
	PIEZÓMETRO MP - 09 A	Página 1 de 3

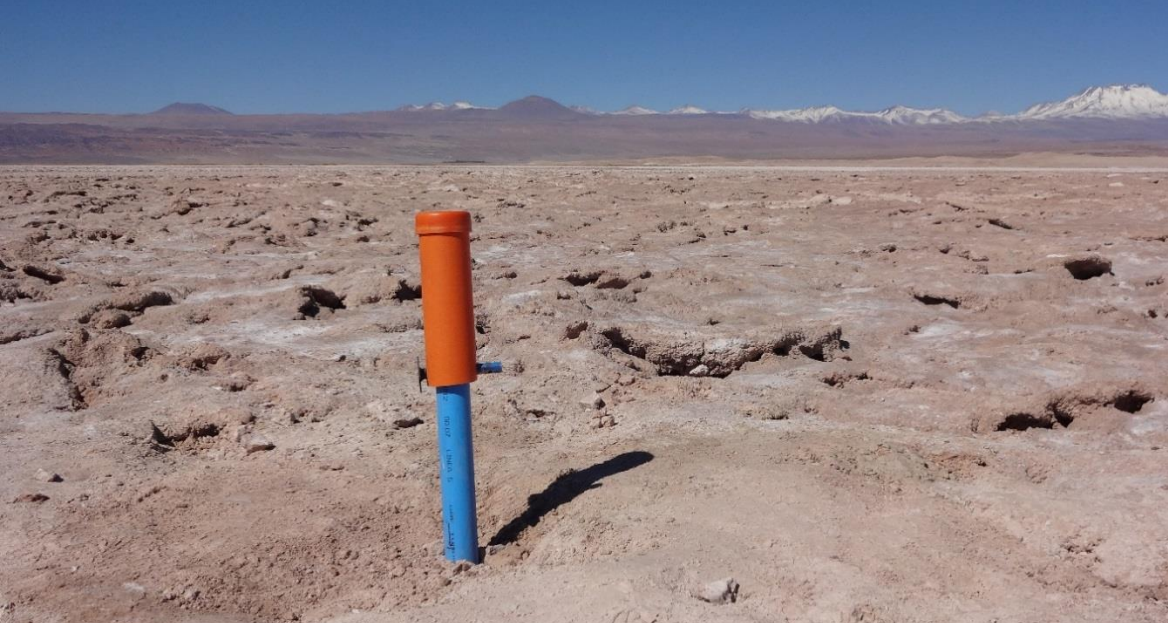
Nombre	BA-27		Este	580486	
			Norte	7378336	
Fecha de construcción	03-06-2015		Cota	2310	
Medidas					
Diámetro perforación	4"		Stick up (s.n.s.)	50	[cm]
Diámetro interior habilitación	2"		Nivel freático (b.n.s.)	62	[cm]
Diámetro exterior habilitación	2 3/8"		Profundidad perforación	209	[cm]
Diámetro inferior gravilla	4"		Profundidad habilitación	189	[cm]
Diámetro superior gravilla	8"		m.c.a. sobre ranurado	127	[cm]
Volumen de gravilla aprox.	18,5	Litros	Profundidad gravilla (b.n.s)	120	[cm]
Comentarios					
Se aconseja agrandar el hoyo donde se encaja la pieza metálica para facilitar el manejo de la misma. Se debe considerar que el hoyo realizado es de 3/4" de diámetro, por lo tanto se recomienda utilizar una lima metálica de paleta de ancho menor a 3/4" en la punta y superior a 3/4" en la parte más ancha.					
Estratigrafía [cm]					
0-20	Costra café semi dura				
21-40	Arena fina a gruesa mal seleccionada, color café claro y húmeda

41-80	Arena mal seleccionada y arena mal seleccionada con grava a partir de los 60 [cm]. Costra semi dura de color blanco entre los 65 y 75 [cm]				
81-120	Arena fina saturada color blanco				
121-160	Arena fina saturada color blanco a café claro				
161-214	Arena fina saturada color blanco con tonos verdes				
Fotos

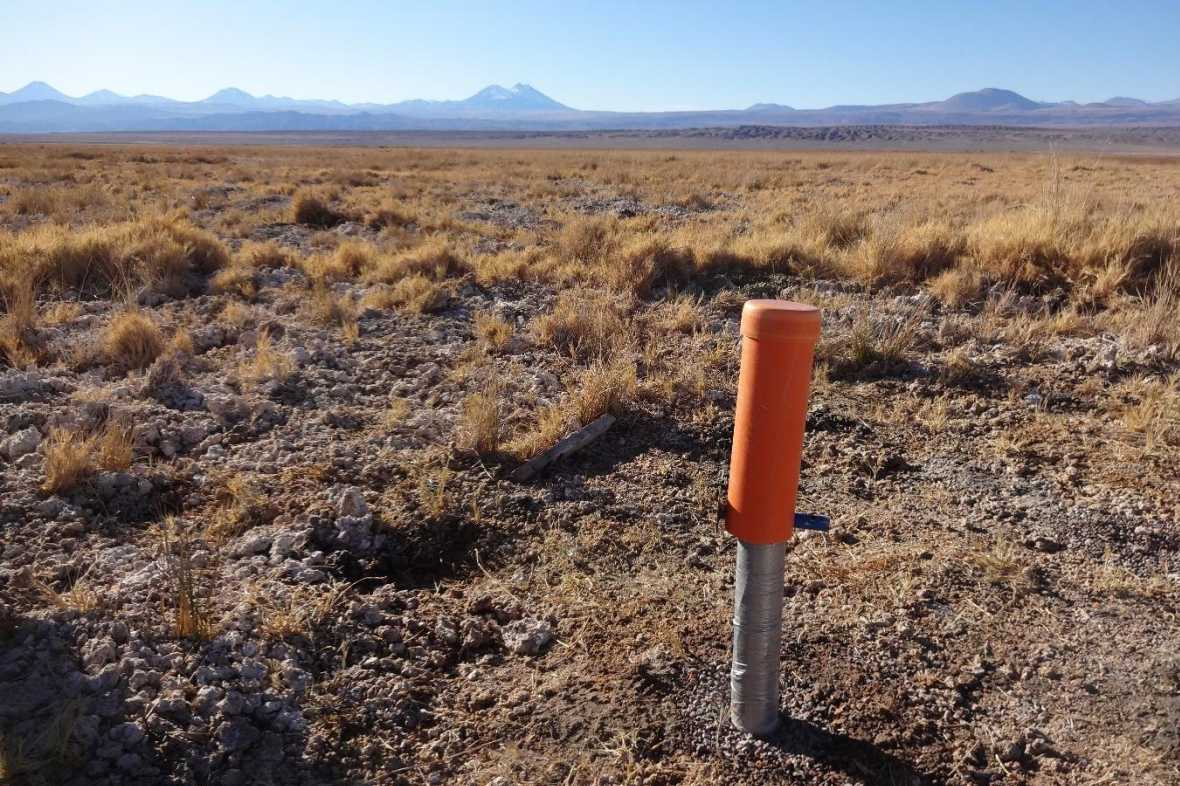
Nombre	TIL-P03		Este	577703	
			Norte	7369730	
Fecha de construcción	03-06-2015		Cota	2310	
Medidas					
Diámetro perforación	4"		Stick up (s.n.s.)	50	[cm]
Diámetro interior habilitación	2"		Nivel freático (b.n.s.)	21	[cm]
Diámetro exterior habilitación	2 3/8"		Profundidad perforación	122	[cm]
Diámetro inferior gravilla	4"		Profundidad habilitación	105	[cm]
Diámetro superior gravilla	7"		m.c.a. sobre ranurado	84	[cm]
Volumen de gravilla aprox.	86	Litros	Profundidad gravilla (b.n.s)	86	[cm]
Comentarios					
Sin comentarios					
Estratigrafía [cm]					
0-40	Arena arcillosa con gravas, café a café oscuro. Arena (20-30%) mal seleccionada entre fina a gruesa. Gravas (15-30%) subangulares sobre 4 [cm] de diámetro.				
40-80	Arcilla arenisca con gravas, gris oscuro, húmedo. Arena (15-25%) fina a gruesa. Gravas (10-20%) subangulares sobre 4 [cm] de diámetro.				
80-86	Costra dura.				
Fotos
